Dauertest Honda GL 1800 Gold Wing

ABSCHUSS

Volle 100 000 Kilometer wollten wir Hondas Luxus-Tourer mit dem exklusiven Doppelkupplungsgetriebe auf den Zahn fühlen. Doch es sollten „nur“ 63 000 werden. Was gab es also?

Bilanz nach 63 000 Kilometern

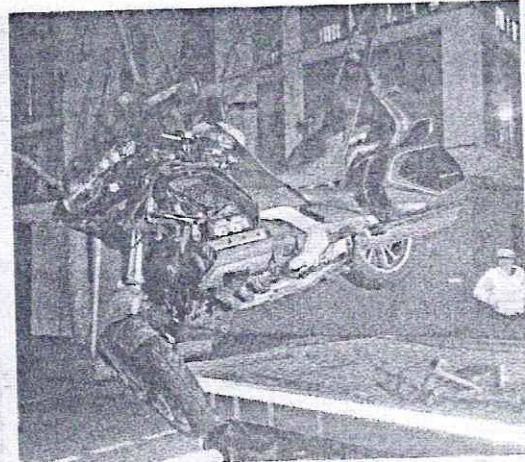
Ende einer Dienstreise. Nach Kollision mit einem Pkw hängt das Vorderrad an nur noch einer Bremsleitung, die Front ist total zerstört!

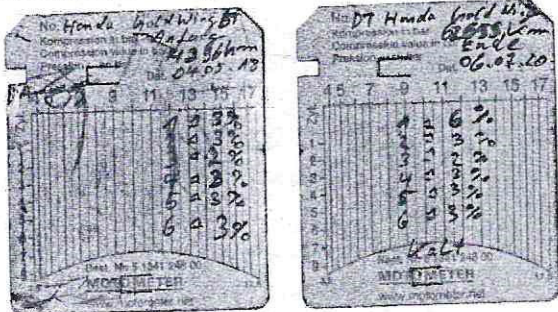
Druckverlust-Messung

Die Elektronik verhinderte die Kompressions-Messung, doch die ermittelten Druckverluste belegen dicht schließende Ventile

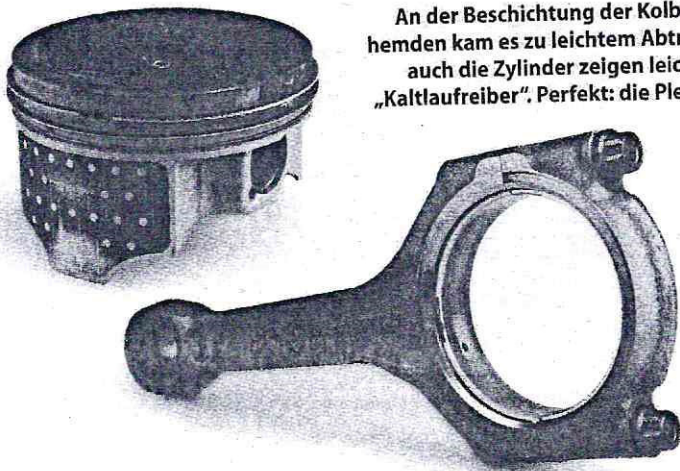
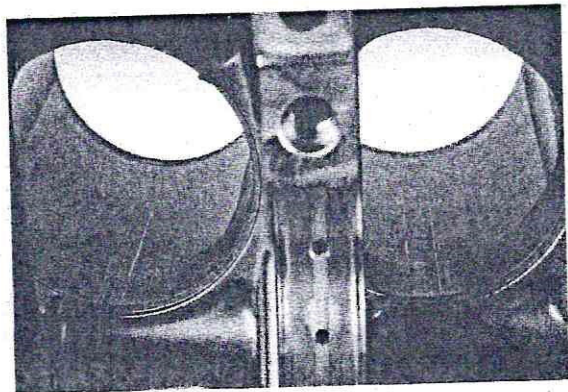
Zylinder/Kolben: Minimale Ablagerungen auf den Kolbenböden. An der verschleißmindernden Beschichtung der Kolbenhemden kam es zu leichtem Abtrag. Somit zeigen auch die beschichteten Zylinder ganz leichte „Kaltlaufreiber“: sichtbar, aber kaum fühlbar und letztlich harmlos.

An der Beschichtung der Kolbenhemden kam es zu leichtem Abtrag, auch die Zylinder zeigen leichte „Kaltlaufreiber“. Perfekt: die Pleuel

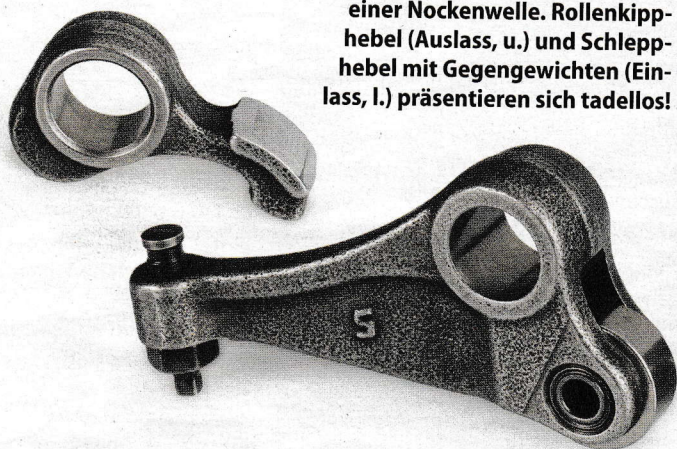
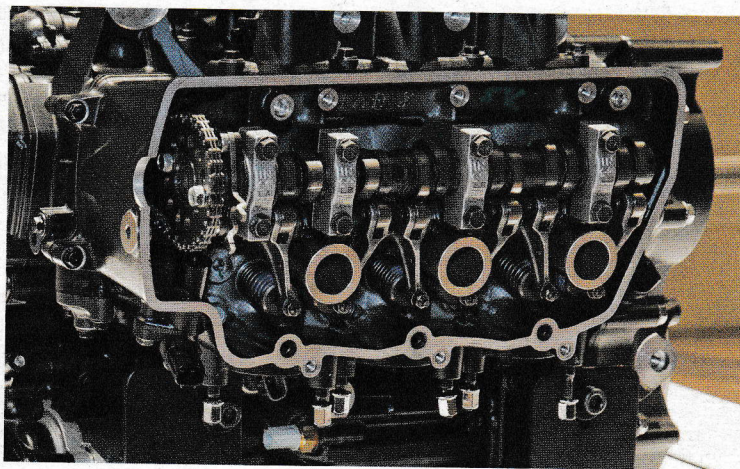
Zylinderkopf: Insgesamt ist die Unicam-Ventilbetätigung mit Rollenkippebeln (Auslass) und Schleppebeln (Einlass) in tadellosem Zustand. Alle 24 Ventilsitze sind dicht, die Nockenwellen zeigen keinen Verschleiß.

Ungewöhnlich konstruiert sind die Unicam-Vierventilköpfe mit je nur einer Nockenwelle. Rollenkipphelbel (Auslass, u.) und Schlepphelbel mit Gegengewichten (Einlass, l.) präsentieren sich tadellos!

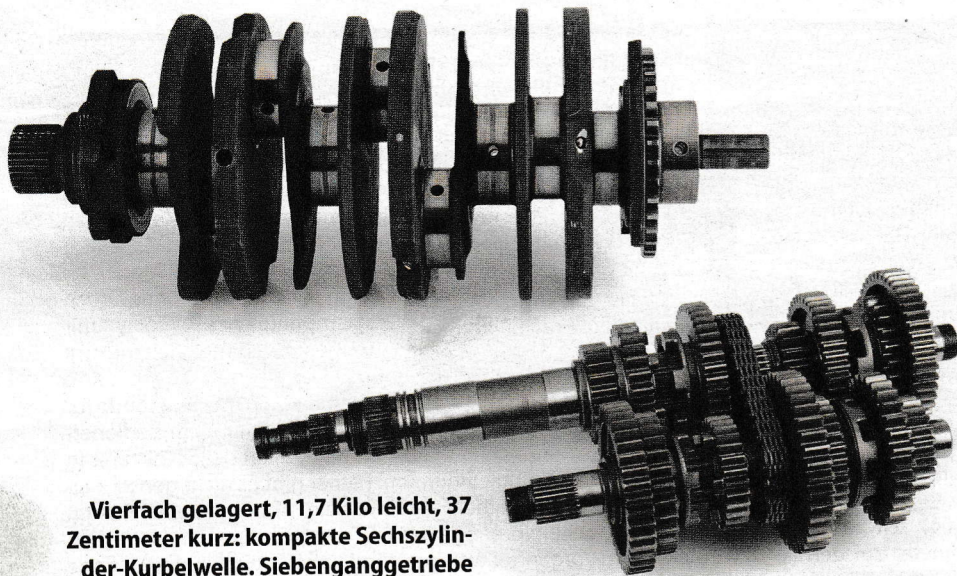
Kurbeltrieb: Die Kurbelwelle glänzt mit tollem Laufbild. Lediglich einzelne Lagerschalen zeigen ganz leichte Auswaschungen. In einem hervorragenden Zustand befinden sich die Pleuel: Ihre oberen Pleuellager wirken fast unbenutzt; die konisch ausgedrehten Kolbenbolzen mit voller Wandstärke bloß in der höher belasteten Mitte sind einwandfrei.

Vierfach gelagert, 11,7 Kilo leicht, 37 Zentimeter kurz: kompakte Sechszylinder-Kurbelwelle. Siebenganggetriebe mit Kette zur Umkehr der Drehrichtung für die Rangierhilfe rückwärts

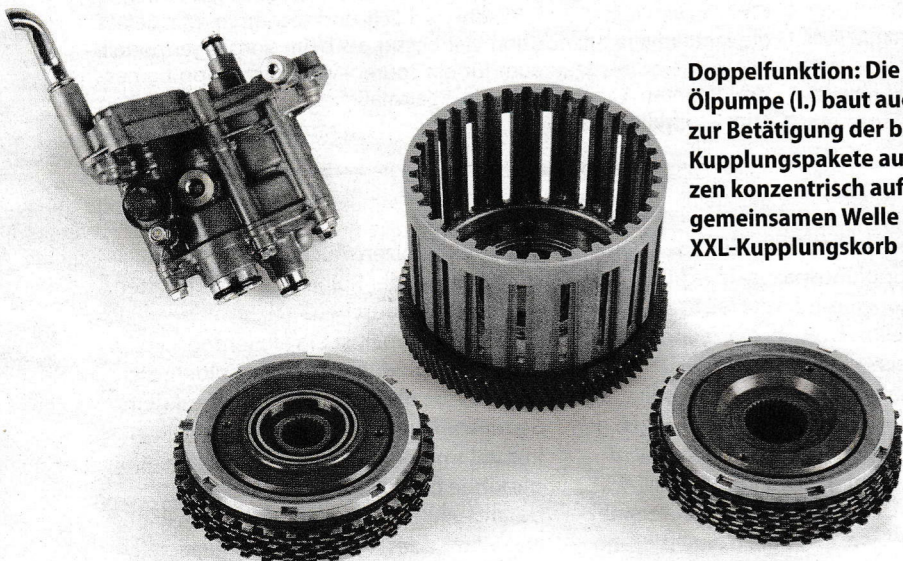
keit gab es noch: Erst nach dem Zerlegen der riesigen Ölpumpe – in ihr rotieren drei Förderpaare (!) – fiel ein kleiner Materialausbruch an der Innenseite des Gehäuses auf. Er war etwa so groß wie ein kleiner Fingernagel. Da aber nirgendwo im tadellosen Motor offensichtlich Metallspäne durchgezogen wurden, vermuten wir eher einen Gussfehler noch von der Fertigung. Und so etwas bei Honda? Nein, bei einem Zulieferer. Derzeit ist das Teil zur Begutachtung auf dem Weg nach Japan.

Doppelfunktion: Die riesige Ölpumpe (1.) baut auch Druck zur Betätigung der beiden Kupplungspakete auf. Sie sitzen konzentrisch auf einer gemeinsamen Welle in einem XXL-Kupplungskorb
