Dauertest Honda GL 1800 Gold Wing

ABSCHUSS

Volle 100 000 Kilometer wollten wir Hondas Luxus-Tourer mit dem exklusiven Doppelkupplungsgetriebe auf den Zahn fühlen. Doch es sollten „nur“ 63 000 werden. Was gab es also?

Bilanz nach 63 000 Kilometern

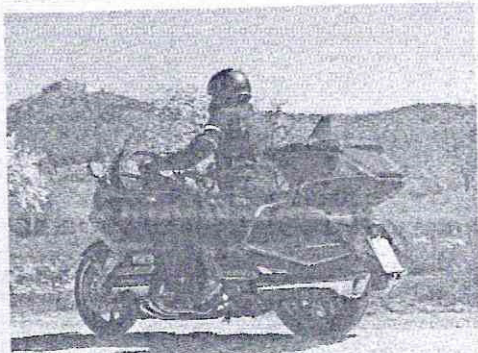
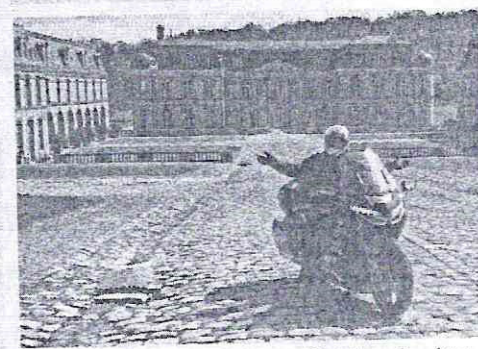
Bilder aus glücklichen Tagen. Gleich zu Beginn des Dauertests ging es von Neuffen (o.) nach Bonn, später dann nach Paris. Das ist Luxus!

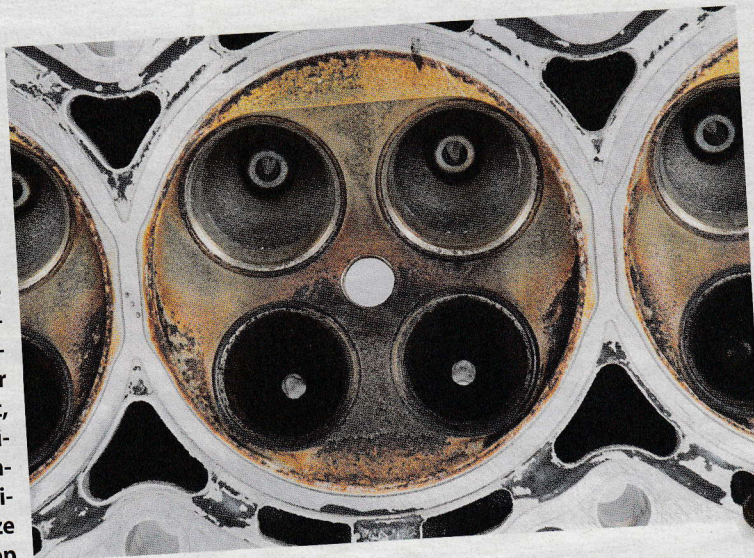
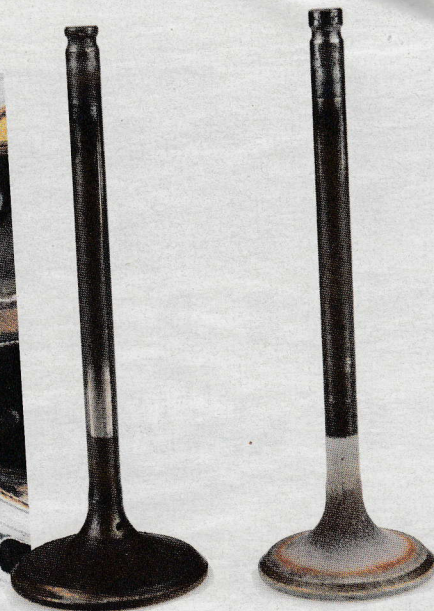
Alle 24 Ventile sind dicht, die Ringe um die Auslassventile zeigen leichte Brandspuren – ein Schönheitsfehler. Wo der Motor nun offen ist, würde man die Ventile vor dem Zusammenbau einschleifen. Schäfte, Sitze und Federn: tipptopp

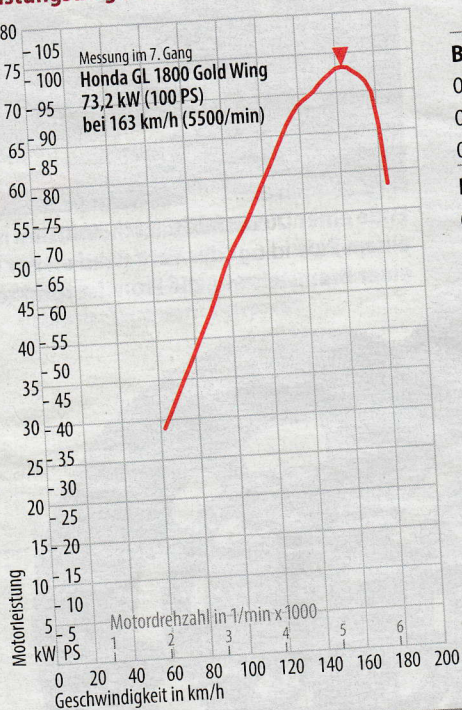
Leistungsdiagramm*

Das Siebengang-Doppelkupplungsgetriebe vereitelt es, die Verlustleistung zu ermitteln und damit auch die Rückberechnung von Leistung und Drehmoment an der Kurbelwelle. Messen lässt sich die Power, die wirklich am Hinterrad ankommt: maximal 100 PS bei 126 PS Nennleistung. Für sich spricht das niedrige Drehzahl-niveau mit Leistungszenit bei bloß 5500 Touren!

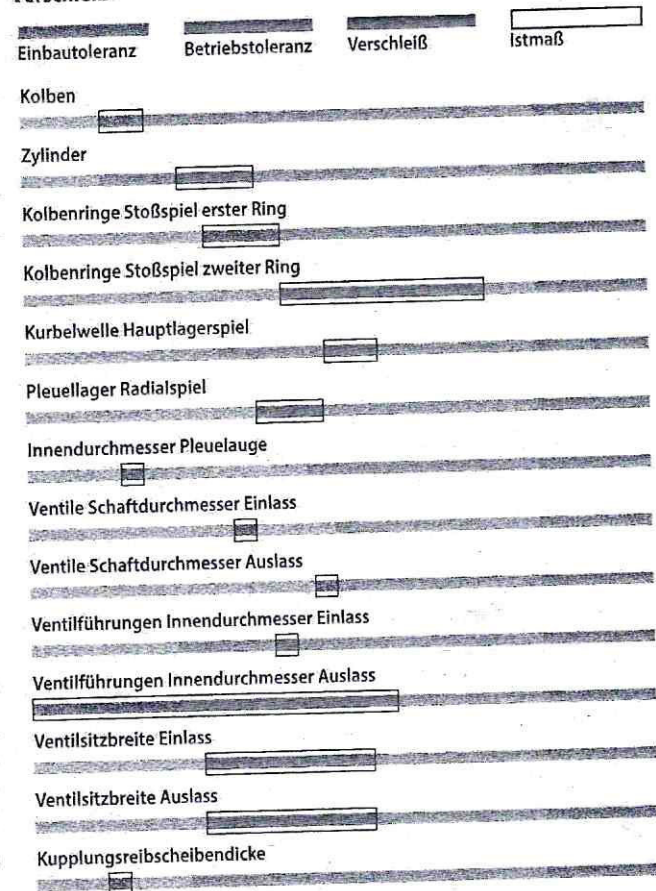
Verschleiß

Zylinderkopf: Insgesamt ist die Unicam-Ventilbetätigung mit Rollenkippebeln (Auslass) und Schleppebeln (Einlass) in tadellosem Zustand. Alle 24 Ventilsitze sind dicht, die Nockenwellen zeigen keinen Verschleiß.

Zylinder/Kolben: Minimale Ablagerungen auf den Kolbenböden. An der verschleißmindernden Beschichtung der Kolbenhemden kam es zu leichtem Abtrag. Somit zeigen auch die beschichteten Zylinder ganz leichte „Kaltlaufreiber“: sichtbar, aber kaum fühlbar und letztlich harmlos.

Kurbeltrieb: Die Kurbelwelle glänzt mit tollem Laufbild. Lediglich einzelne Lagerschalen zeigen ganz leichte Auswaschungen. In einem hervorragenden Zustand befinden sich die Pleuel: Ihre oberen Pleuellager wirken fast unbenutzt; die konisch ausgedrehten Kolbenbolzen mit voller Wandstärke bloß in der höher belasteten Mitte sind einwandfrei.

Kraftübertragung: Alle Getrieberäder des Siebenganggetriebes präsentieren sich wie neu und die mächtige Schaltwalze sowie die Schaltklauen frisch wie am ersten Tag. In der Doppelkupplung (zwei Kupplungspakete in einem gemeinsamen Korb) sorgen viele Auflagepunkte für wenig lokalen Druck und somit gering ausgeprägte Rattermarken.
